신기술, 신공법 및 특허 기술설명회

방재신기술: 제2018-7호
특허등록번호: 10-2008-204

저수위 사이펀 유발 및 유출입부 공기유입 방지를 이용한 저수지 비상방류 기술

Connect & Development
주식회사 **에스티아이 C&D**
창조적 지식기반 전문엔지니어그룹

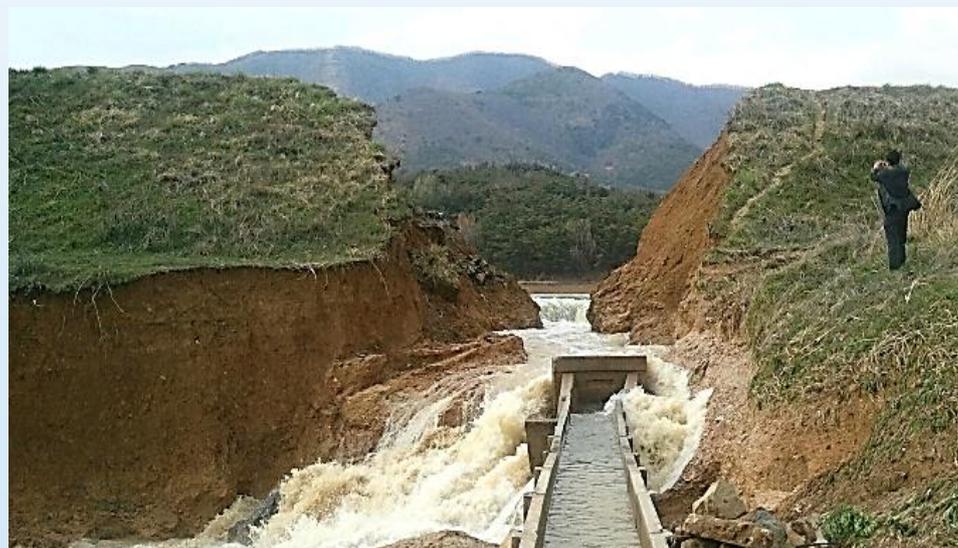
복통 누수로 토사 유출 → 제체붕괴 사고발생

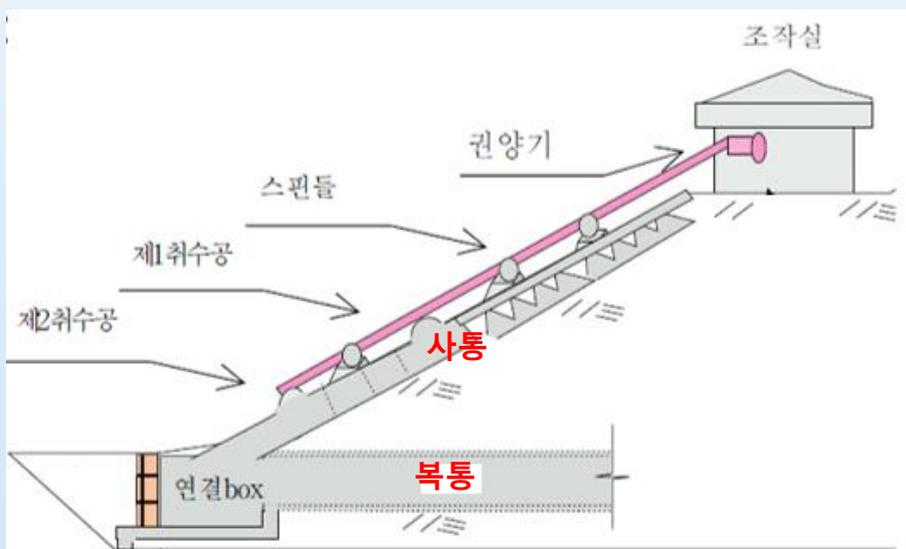
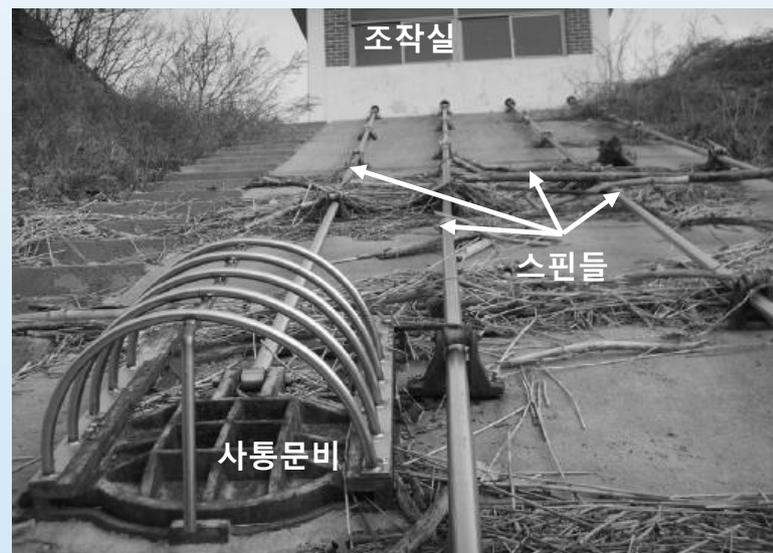
■ 기존 취수시설(사통.복통)의 문제점

사통

- ✓ 취수문 이물질 걸림
- ✓ 문비, 스펀들 부식 및 변형
- ✓ 문비 누수

복통

- ✓ 내부 균열에 의한 토사 유출
- ✓ 노후시 접촉면 유로 위험성
- ✓ 저수지 붕괴 원인 제공

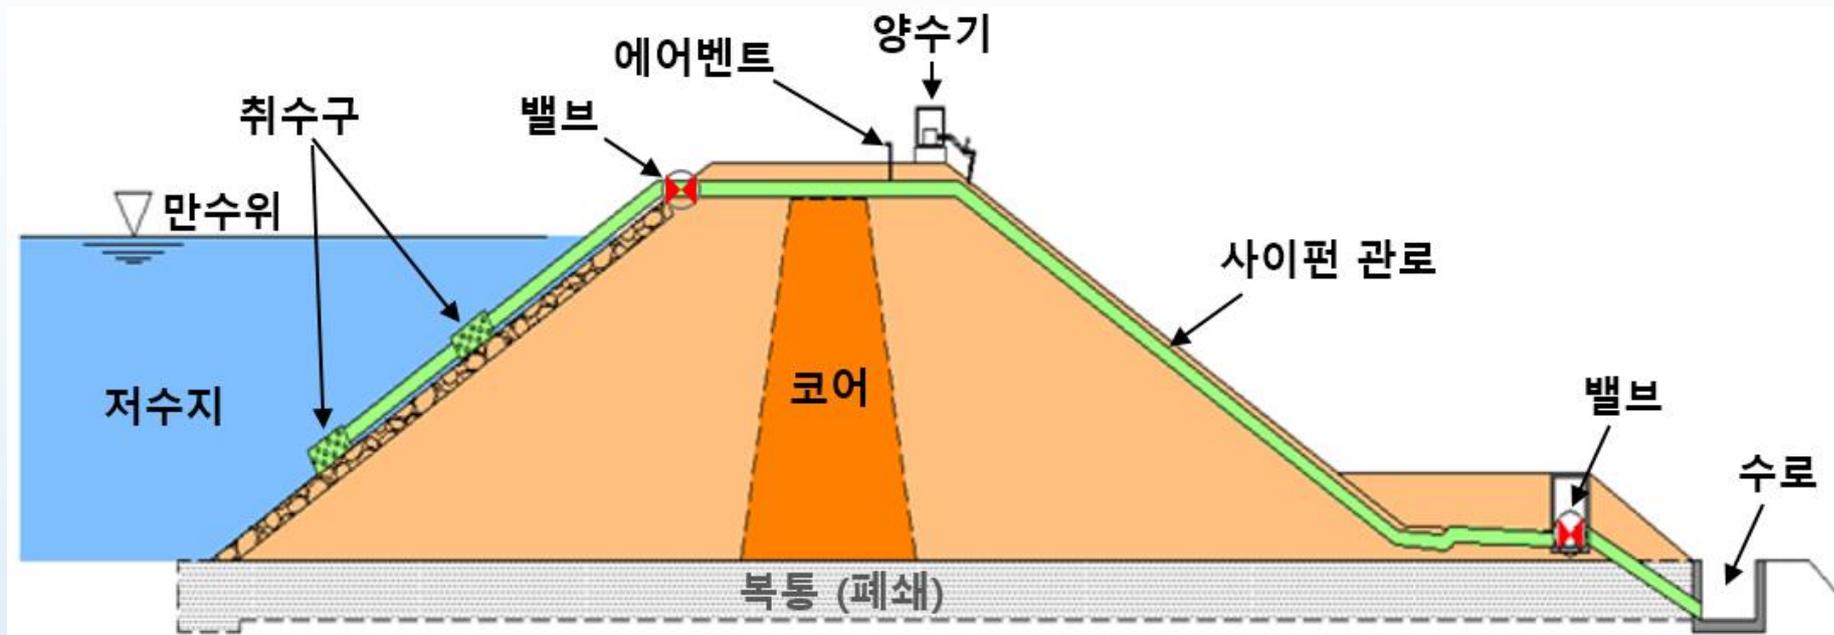
■ 사이편을 이용한 월류식 취수시설 / 비상방류 시설

항목	설명
제체 안정성	제체 코어 훼손 없이 설치 → 안정성 확보
유지관리, 개보수	거의 고장 없음(단순구조), 개보수 용이(육상보수 가능), 누수 걱정없음
경제성	공사비 및 유지관리 비용 낮음 (물빠기, 가물막이 필요 없음)
작동 용이성	최초 작동시 펌프사용(년1회), 수동 및 자동 작동(밸브)

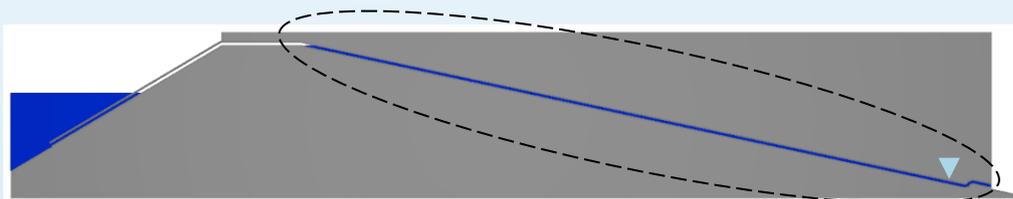
1. 하향관 물채움 (양수기 이용)

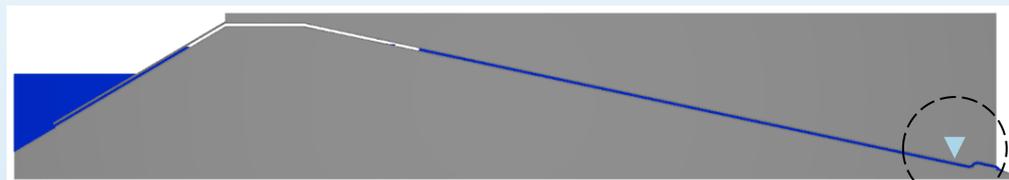
2. 방류밸브 개방, 방류시작
→ 부압생성, 수위상승

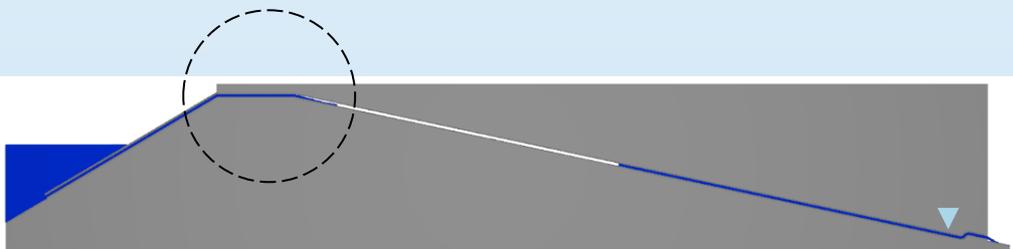
3. 부압 증가 → 목부 월류

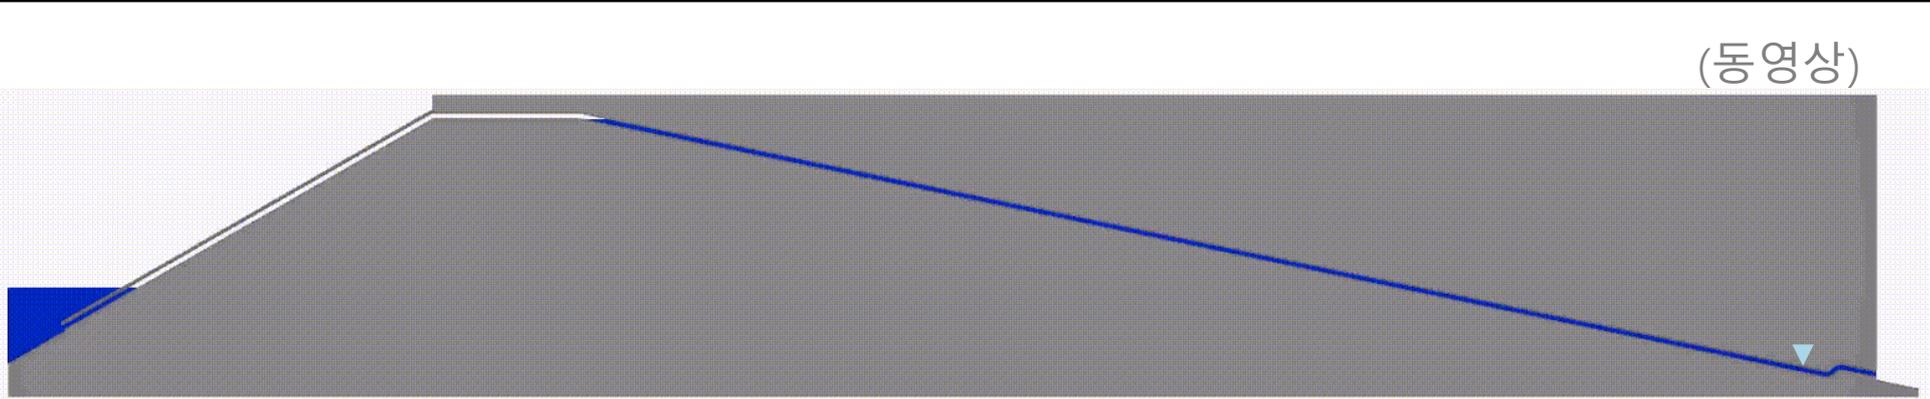
- 저수위시 사이펀 유발 및 운영 불가 : 방류로 하향관내 물감소, 관내 부압에 의한 역류 발생

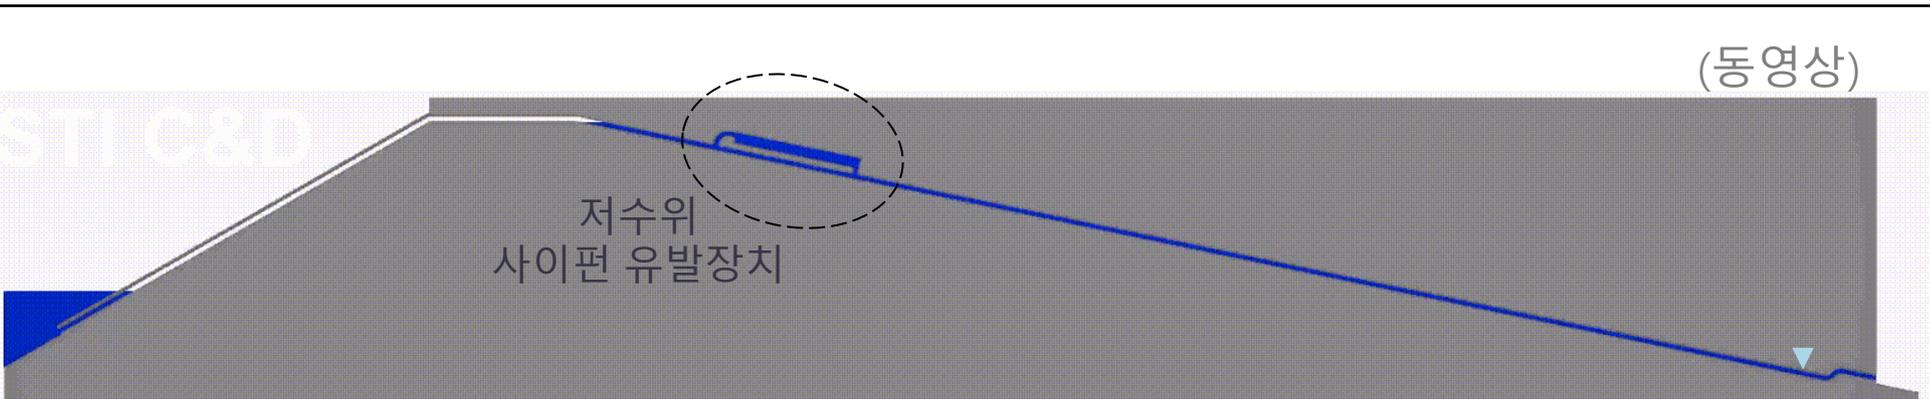
- 저수위에도 사이펀 유발 용이, 원활한 운영 : 하향관내 물 유지, 관내 부압에도 역류 미발생

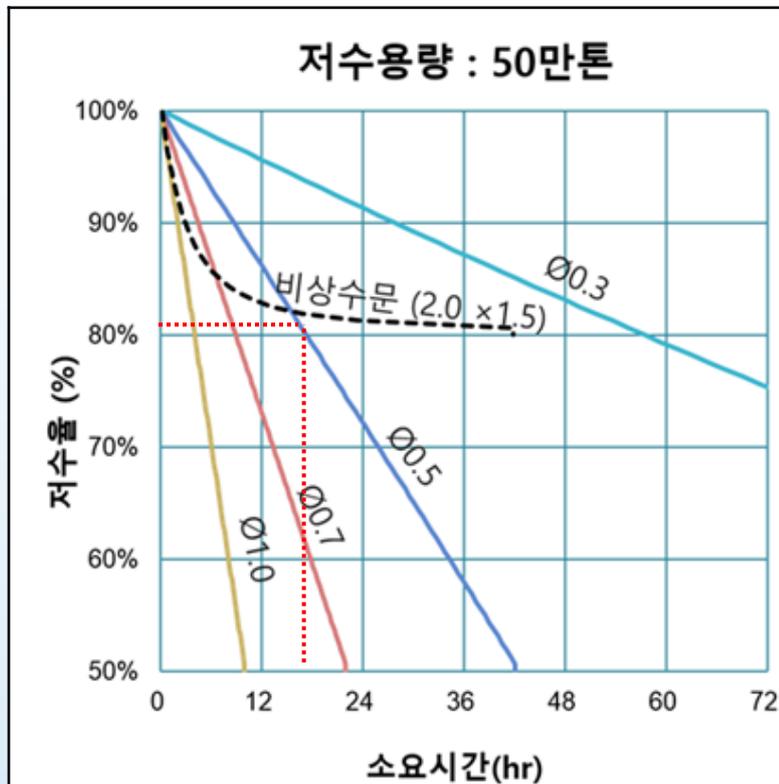
■ 월류식 비상방류 장치 방류능력

- 직경 0.5m 적용시 17시간내 저수용량 20% 방류 가능
- 연수 증가로 방류량 증가 용이

관경	1련 방류량
Φ0.2m	0.22 m ³ /s
Φ0.3m	0.49 m ³ /s
Φ0.4m	0.88 m ³ /s
Φ0.5m	1.37 m ³ /s

- 월류식 비상방류장치 7.0m 수위차 적용

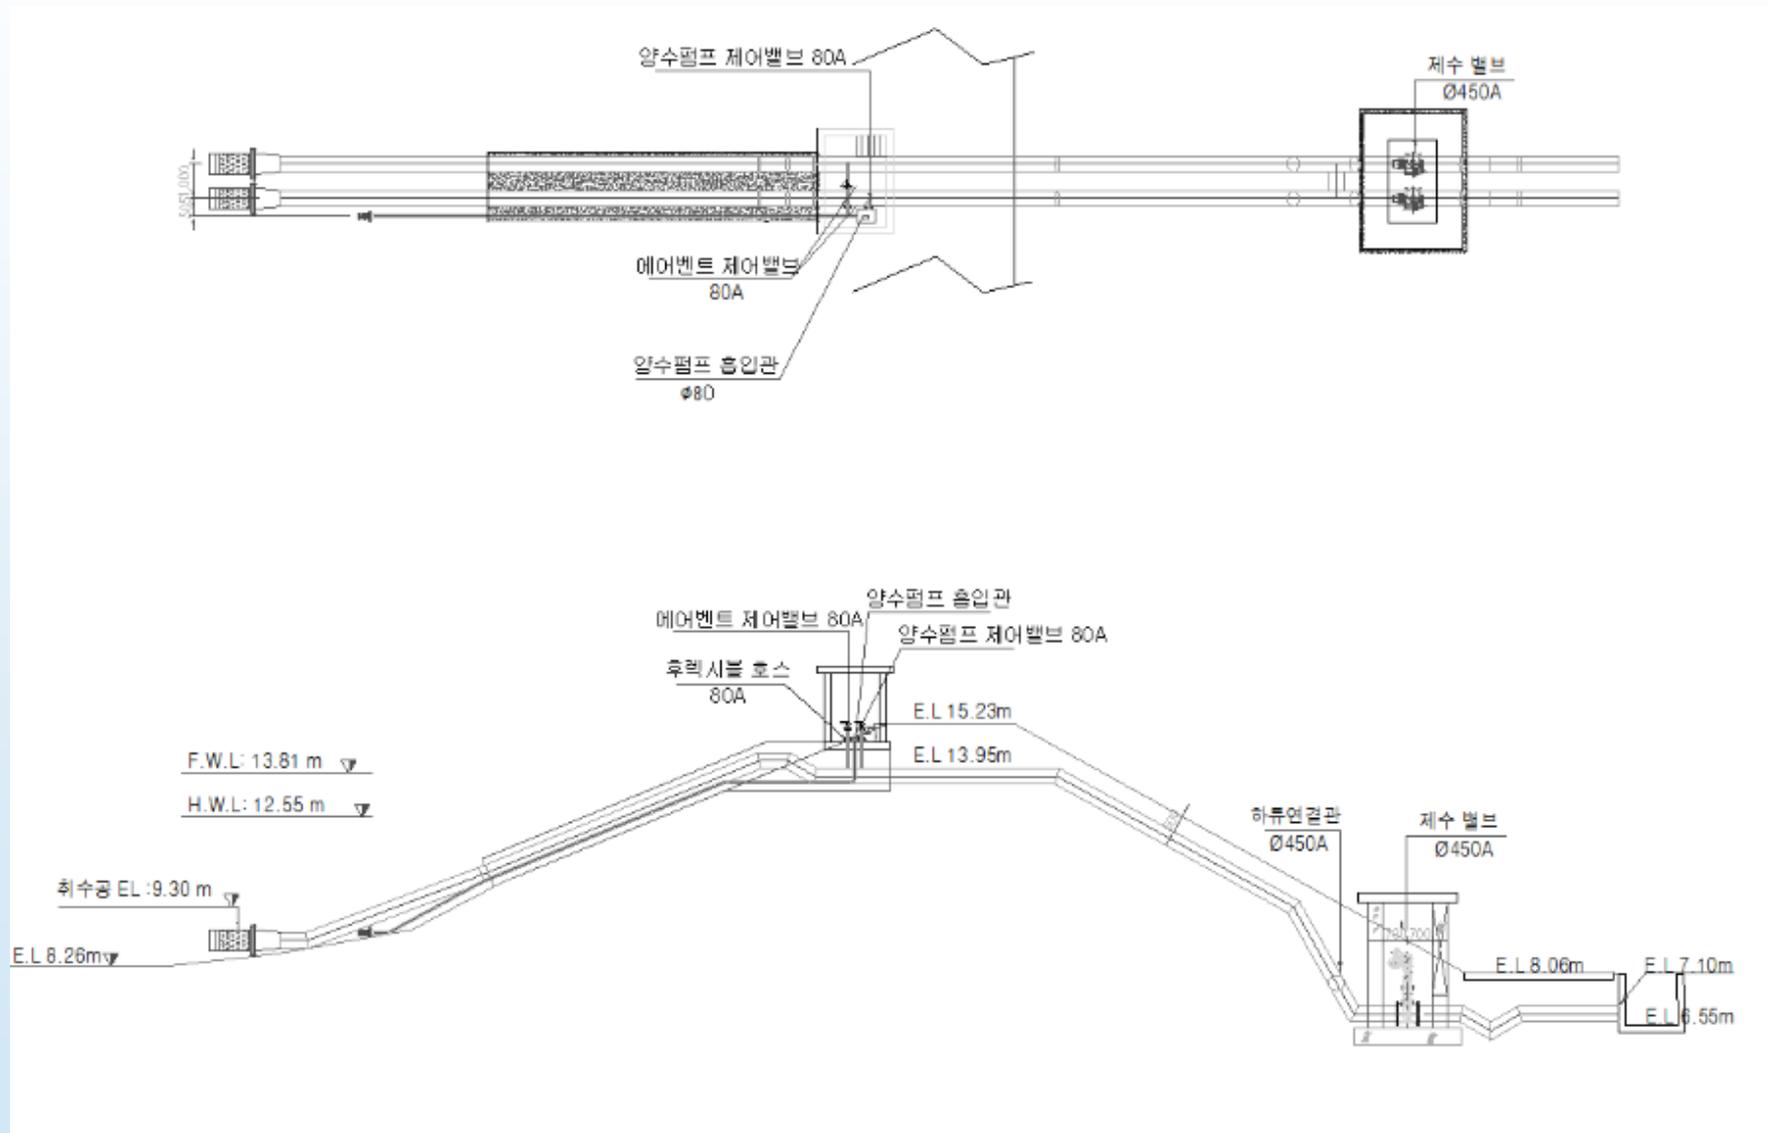
■ 사이펀 취수시설 도면 예

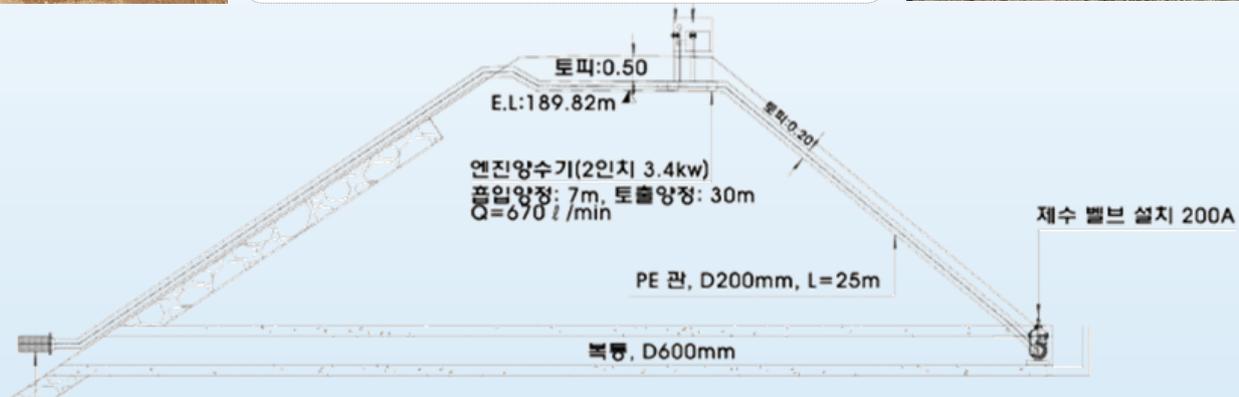
제당고 E.L : 190.52m

홍수위: 189.18m

만수위: 188.39m

사수위: 184.89m

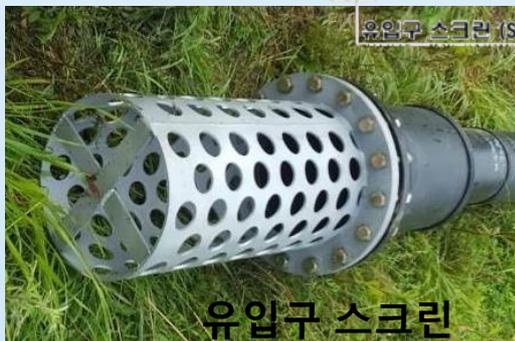
유입구 스크린 (S/S, 200x300)

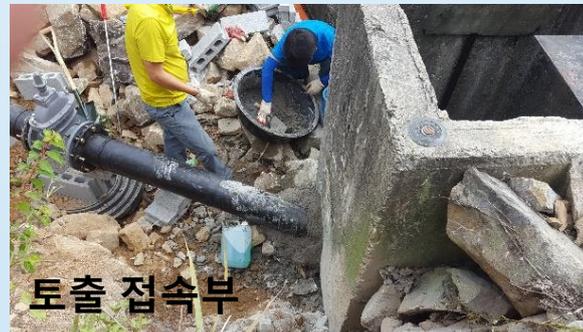
토출 접속부

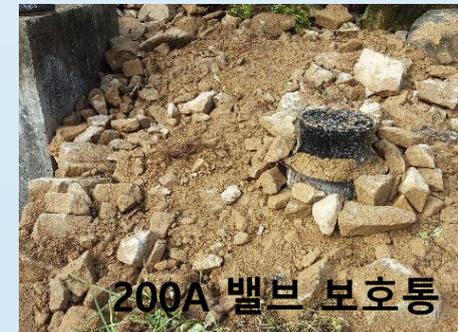
200A 밸브 보호통
